**Blatt 7319 Gärtringen**

**Musterprofil 3**

**Tief entwickelte pseudovergleyte Parabraunerde mit erodiertem Al-Horizont aus würmzeitlichem Löss**

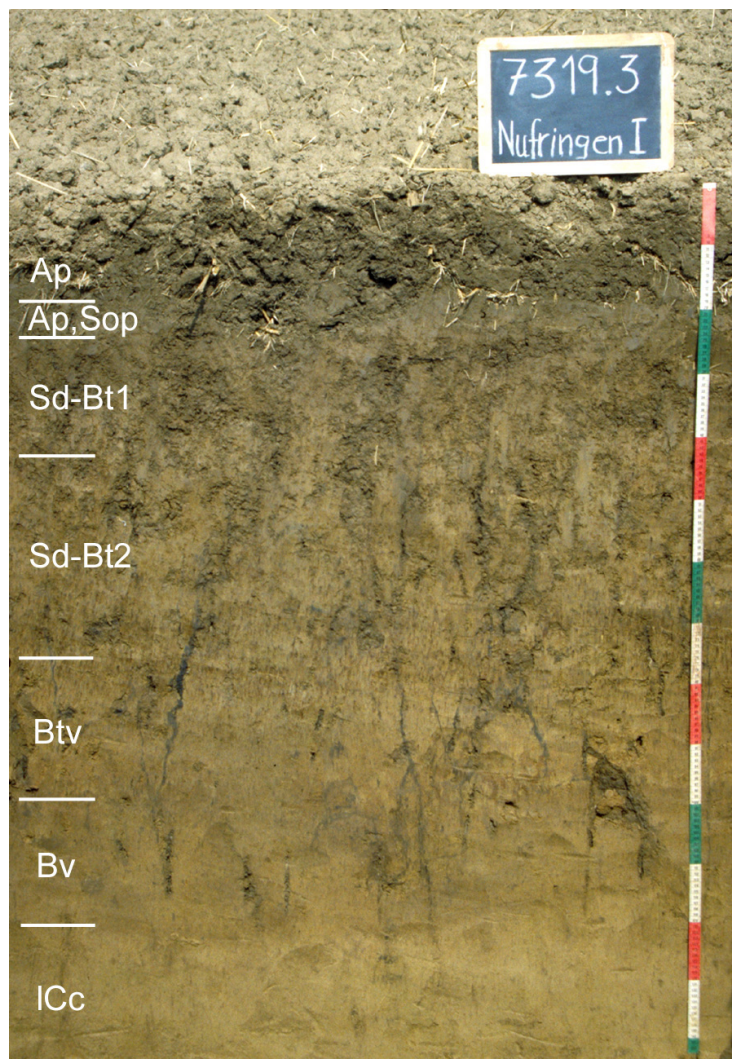
Musterprofil 3

| Bodengenetische Einheit: | tief entwickelte pseudovergleyte Parabraunerde mit erodiertem Al-Horizont |
| Substratabfolge: | stark toniger Schluff (bis 23 cm u. Fl.) über mittel und stark schluffigem Ton (bis 120 cm u. Fl.) auf mittel bis stark tonigem Schluff |
| Ausgangsgestein: | würmzeitlicher Löss (ab 320 cm u. Fl. von älterem Lösslehm unterlagert) |

| Ap | – 18 cm | stark toniger Schluff, sehr schwach grusig (Lettenkeupersandstein), dunkelgrau-braun (10YR 3/4), mittel humos, sehr wenige Rostflecken, sehr schwach gebleicht, Fragmentgefüge mit Klumpen, stark durchwurzelt, locker gelagert, feucht |
| Ap,Sop | – 23 cm | stark toniger Schluff, sehr schwach grusig (Lettenkeupersandstein), dunkelgrau-braun (10YR 3/4), mittel humos, wenige Fe-/Mn-Flecken und -Konkretionen, sehr schwach gebleicht, stark verfestigtes Kohärentgefüge, mittel durchwurzelt, feucht |
| Sd-Bt1 | – 44 cm | mittel schluffiger Ton, sehr schwach grusig (Lettenkeupersandstein), grau-braun fleckig (7.5YR 4/4), sehr schwach humos, wenige Fe-/Mn-Flecken und -Konkretionen, sehr schwach gebleicht, Polyedergefüge, Regenwurmgänge, mittel durchwurzelt, dicht, feucht |
| Sd-Bt2 | – 76 cm | stark schluffiger Ton, sehr schwach grusig (Lettenkeupersandstein), grau-braun fleckig (7.5YR 4/5), sehr schwach humos, wenige Fe-/Mn-Flecken und -Konkretionen, sehr schwach gebleicht, Polyedergefüge, Regenwurmgänge, schwach durchwurzelt, dicht, feucht |
| Btv | – 98 cm | stark schluffiger Ton, sehr schwach grusig (Lettenkeupersandstein), gelblich-braun fleckig (10YR 5/6), sehr schwach humos, sehr wenige Fe-/Mn-Flecken und -Konkretionen, stark verfestigtes Kohärentgefüge, schwach durchwurzelt, dicht, feucht |
| Bv | – 120 cm | stark schluffiger Ton, gelblich-braun (10YR 5/6), sehr schwach humos, stark verfestigtes Kohärentgefüge, schwach durchwurzelt, dicht, feucht |
| ICc | – 170 cm | mittel bis stark toniger Schluff, hellgelblich-braun (10YR 5.5/6), karbonatreich, einzelne kleine Lösskindel, mittel verfestigtes Kohärentgefüge, sehr schwach durchwurzelt, feucht |
