## Blatt 8319 Öhningen

## Musterprofil 1

### Tief entwickelte Parabraunerde aus Fließerden über Deckenschotter-Konglomerat

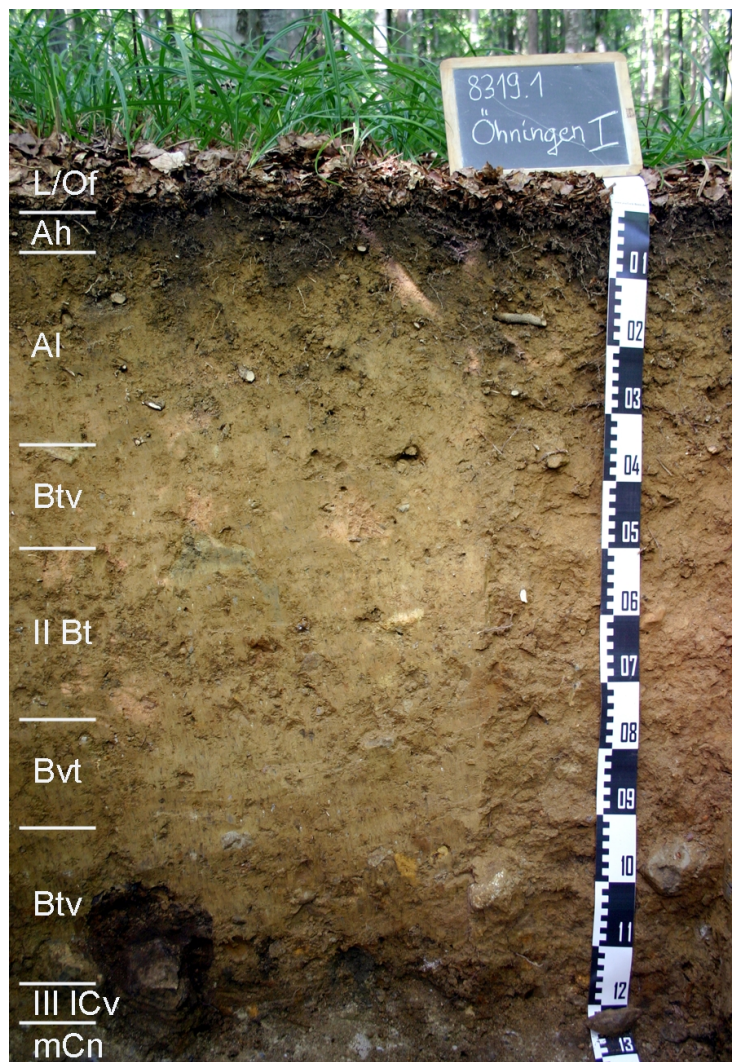
Musterprofil 1

### Profilaufbau
