Schwefelbrunnen Balingen

Status:	schutzwürdig
Land-/Stadtkreis:	Zollernalbkreis
Gemeinde:	Balingen
Gemarkung:	Balingen
TK25-Nr.:	7719 Balingen
R/H-Werte:	3489010 / 5347980

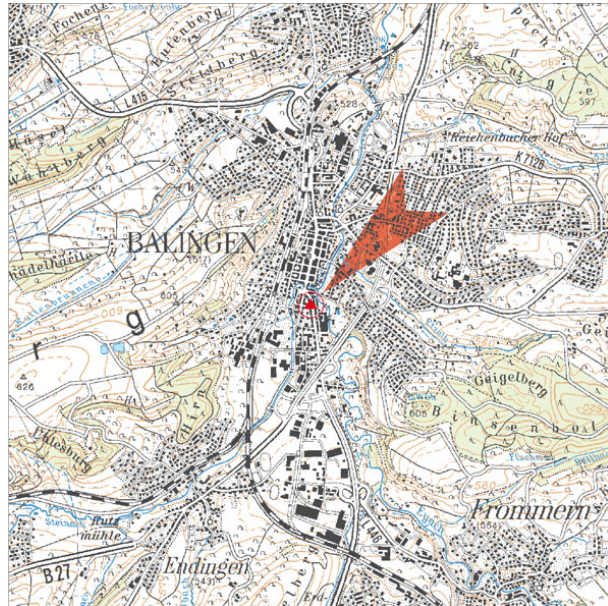
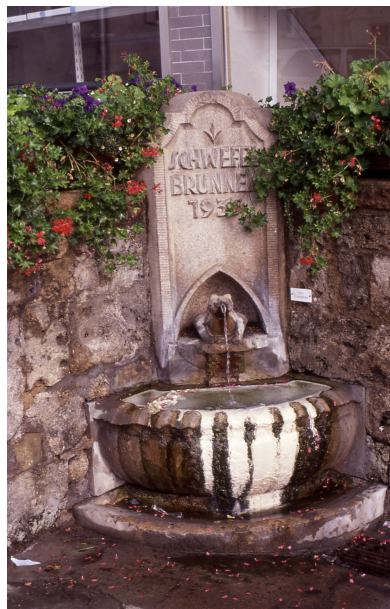
Restaurierter Brunnen an einer Straßenkreuzung im Stadtbereich von Balingen. Eine der letzten erhaltenen Schwefelquellen in und um Balingen. Infolge bakterieller Reduktion des Sulfat-Ions aus zirkulierenden Wässern in der Posidonienschiefer-Formation (tc1, früher Schwarzjura epsilon) zu Schwefelwasserstoff (H₂S) kommt es zu dem Geruch des Wassers nach faulen Eiern.
