<b>L 7718-127</b>	<b>Südöstlich von Renfrizhausen (Birkenhau, Keller)</b>	5,0 ha
Stuttgart-Formation (Schilfsandstein i. w. S.) (kmSt)	<b>Naturwerksteine (NWS)</b> Ehemals erzeugte Produkte: Restaurierungsarbeiten, Massivbauten und Mauerwerk, Tür- und Fensterrahmen, Grabsteine und Denkmale, figürliche Arbeiten, Ornamente und Plastiken, Fassaden, Verkleidungen, Bodenbeläge, Pflaster, Treppen, für den Landschafts- und Gartenbau	<u>Aussagesicherheit: 1-2</u>  <u>Lagerstättenpotential:</u> <b>keine Angabe</b>
4,9–6,9 m 13,1–15,1 m	Steinbruch Sulz a. Neckar-Bergfelden (Birkenhau) (RG 7618-6), Profil im Südosten des aufgelassenen Steinbruchs und am Südwestrand des Vorkommens, Lage O 479007 / N 5355316, 548-582 m NN

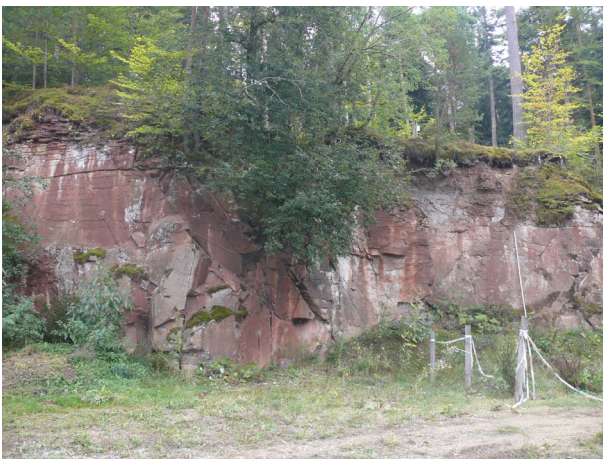
Abb. 1: Aufgelassener Steinbruch Sulz a. Neckar-Bergfelden (Birkenhau, RG 7618-6): Ehemalige E-Abbauwand aus hartem, dickbankigen Schilfsandstein (Renfrizhauser Sandstein) darüber mäßig harter, dünnplattiger bis dünnbankiger, unregelmäßig aufspaltender Sandsteinen sowie mürbe, feinsandig-schluffige Ton- und Sandsteine (Messlatte 3 m hoch, markiert die Grenze Nutzschrift/Abraum).

**Abraum:** Der Abraum besteht aus der 4,6–6,6 m mächtigen Deckschicht aus mäßig harten, dünnplattigen (3–10 cm) und dünnbankigen (wenige Dezimeter) Sandsteinen, sowie mürben feinsandig-schluffigen, blättrig verwitternden Tonsteinlagen, welche rinnenartig ineinander geschachtelt sind. Bei einer Erweiterung des aufgelassenen Steinbruchs RG 7618-6 nach N und NE bis zum Rande des abgegrenzten Vorkommens, würde die Abraummächtigkeit aufgrund der Überlagerung aus Dunklen Mergeln der Stuttgart-Formation und Mergeln der Mainhardt- und Steigerwald-Formation auf rund 15 m ansteigen.

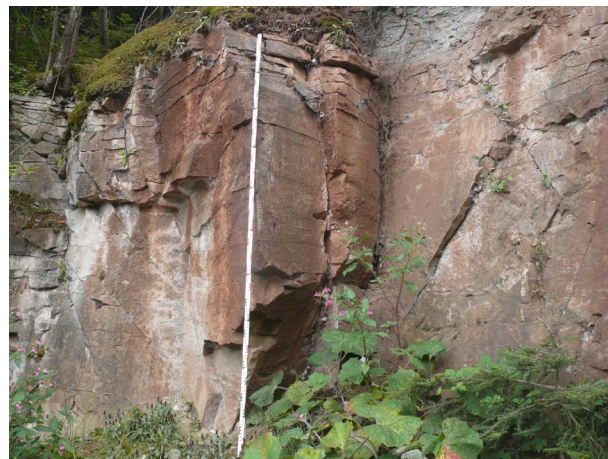
Abb. 2: Aufgelassener Steinbruch Sulz a. Neckar-Bergfelden (Birkenhau, RG 7618-6): Ehemalige NE-Abbauwand aus hartem, dickbankigen, weitständig geklüfteten Schilfsandstein (Renfrizhauser Sandstein = Nutzschrift), darüber mäßig harter, dünnplattiger bis dünnbankiger, unregelmäßig aufspaltender, engständig geklüfteter Sandstein (= Abraum, Messlatte 3 m hoch).

**(3)** Durch die häufige Schrägklüftung und das Aufspalten der Bänke können im oberen Teil der nutzbaren Abfolge vermutlich nur weniger gut geformte Quader gewonnen werden.
